Gebäudeuntersuchungen mit einer Infrarot-Kamera

Wettbewerb „Jugend forscht“

2015

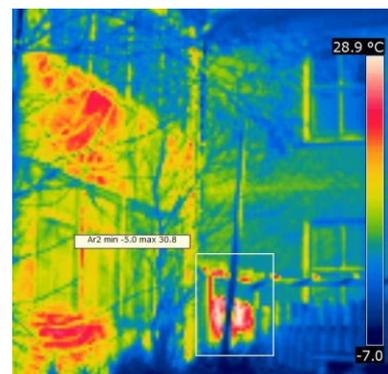
Abb. 1: aufgeheizte Holzlatten

Auf Abbildung 1 kann man deutlich die von der Sonne aufgeheizten Holzlatten erkennen. Diese haben die Infrarotstrahlung absorbiert und sich so aufgeheizt.

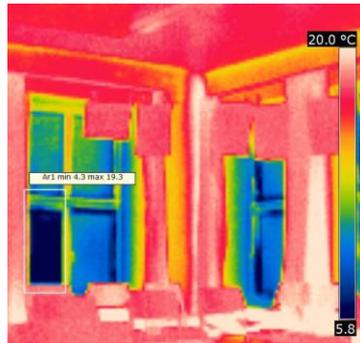
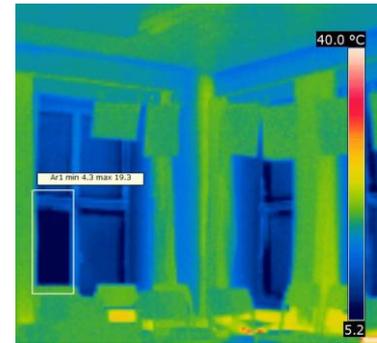
Abb. 2: Klassenraum mit geänderter Farbpalette

Hier ein Beispiel für die verstellbare Temperaturskala.
Diese zeigen jeweils das gleiche Objekt, allerdings wurde die Temperaturdarstellung durch Auswahl einer anderen Farbpalette geändert. Die gemessenen Temperaturen sind also identisch, werden aber durch andere Farben dargestellt.

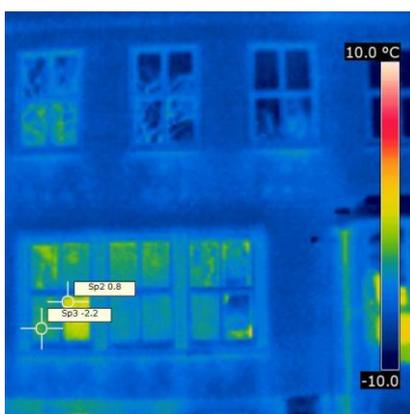
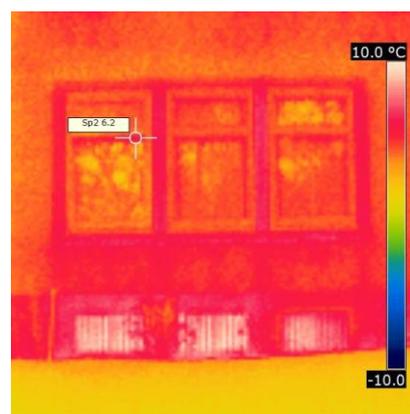
Abb. 4: alte Zweifach- und Einfachverglasung

Zu 6: Ein gutes Beispiel hierfür ist die ehemalige Einfachverglasung. In einem Klassenraum im „Altbau“ fand sich 2012 ein solches Fenster, das in der

linken Abbildung als „gelbes Fenster“ zu erkennen ist. Es ist also wärmer als die anderen Fenster. Die Fenster daneben waren bereits zweifachverglast. Die neuen Fenster (2014) sind ebenfalls zweifachverglast, weisen allerdings eine noch bessere Wärmeisolierung auf, was deutlich an den Vergleichswerten und denen von 2014 in der Tabelle erkennen kann.

Bei den Fenstern, die ein großes „Wärmeleck“ aufweisen, hat die Renovierung eine deutliche Verbesserung der Isolation hervor gebracht.

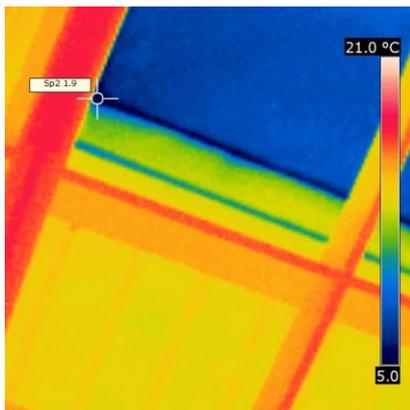
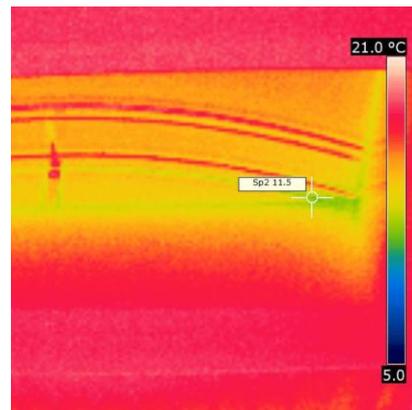
Abb. 6: altes Dachfenster in der Pausenhalle

Zu 11 (und 14): Das Dach der großen Pausenhalle unserer Schule wies vor der Renovierung noch große Mängel auf. An regnerischen Tagen tropfte es durch die Decke. Auf den Bildern, die auf dem Dach aufgenommen worden waren, zeigte sich eine deutliche Verbesserung der Isolation. Genauere

Aufnahmen eines Fensters von innen lassen aber vermuten, dass sich die Wärmeisolation an den Rändern dieses Fensters nicht wesentlich verbessert hat. An den Ecken und dort wo es von den Kuppeln zum eigentlichen Dach übergeht, erkennt man Schwachstellen.

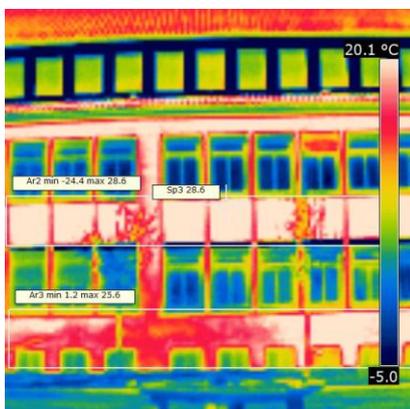
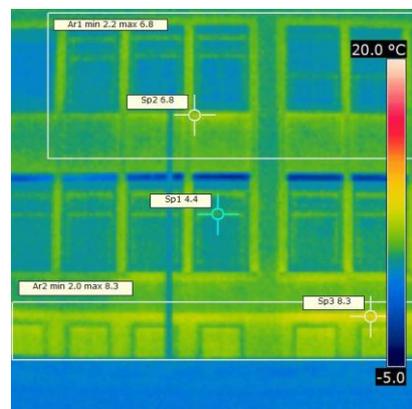
Abb. 8: Außenwand Klassenräume

Zu 5: Auf Bildern einer Außenwand zeigt sich, dass es große Probleme dabei gab, die Wärme der Heizungen, die innen unter den Fensterbänken montiert sind, drinnen zu behalten. Dieses Problem wurde

behoben. Allerdings zeigt sich auf den Bildern deutlich die schlechte Isolation der Decke des Kellers.

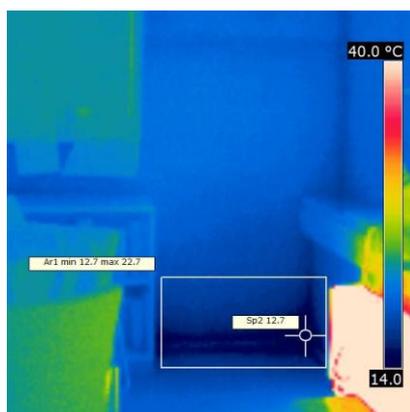
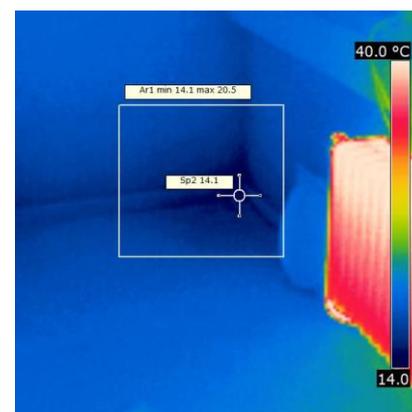
Abb. 10: Raumecke

Zu 3: In der Ecke des Lehrerzimmers zeigt sich keine große Änderung in der Isolation. Hier wird aber der Taupunkt interessant, da in dieser Zimmerecke eine Temperatur von 14,2°C herrscht.

Der Taupunkt bezeichnet die Temperatur bei der die Luftfeuchtigkeit anfängt zu kondensieren. Dies kann für Schimmel sorgen.
